2007年度 土塗り壁の実大面内せん断試験

2 試験の概要

3 試験結果

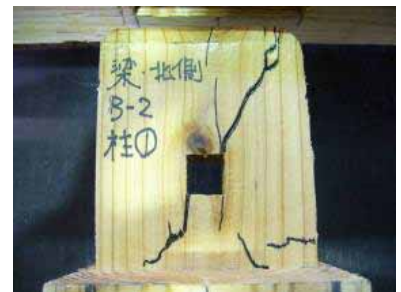
B-2, B-3, C-2試験体：一度せん断試験を行った軸組と小舞下地を使用した。軸組の柱間は1間(C-2試験体のみ3尺+3尺)とし、小舞下地の割竹寸法は、告示に示されている2cmに拘らないで地域の仕様とした。簡易補修の程度は、小舞の藁縄の補修、壁土を再度塗り直すという補修を行っている。なお、構造材の接合部は、殆どが折れているが補修は行っていない。(写真2.1参照)

写真2.1 接合部破損状況

今回の試験では、3 試験体ともホゾが破損した状態(写真 4.1.1)であったため軸組み仕口のモーメント抵抗があまり期待できない状況で行ったが、柱-土台、柱-貫の接合部実験(試験体数 3 体)および軸組+貫試験体(H 試験体, 試験体数 1 体)の実大実験より仕口の抵抗モーメントの算出を行い(図 4.1.1)、耐力壁の全抵抗モーメントの 5 ~ 11%程度であることが推測されることから、耐力壁としての性能低下は、仕口の抵抗モーメントの欠如によるものと思われる。

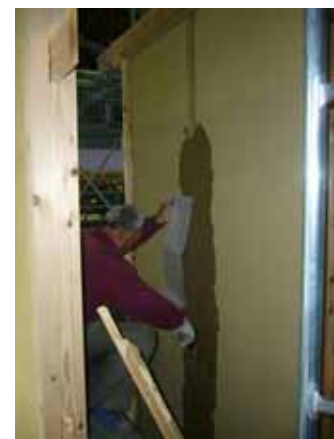
F-1, F-2, G試験体：土壁の内壁を1間壁とし外壁の仕上げを板張り等の仕上げとした場合には、間柱および半柱が柱間に取り付く、その間柱および半柱によって荒壁が欠損をすることになる。試験体を2種類用意し、一般的に施工されている半柱寸法を45×105mmとしたF-1試験体、また半柱寸法を75×105mmとし、水平貫を貫通させたF-2試験体とした。なお、F-2試験体については、半柱の位置に寒冷紗にて乾燥収縮によるひび割れの抑制を行っている。

写真 2.2 寒冷紗の塗付け

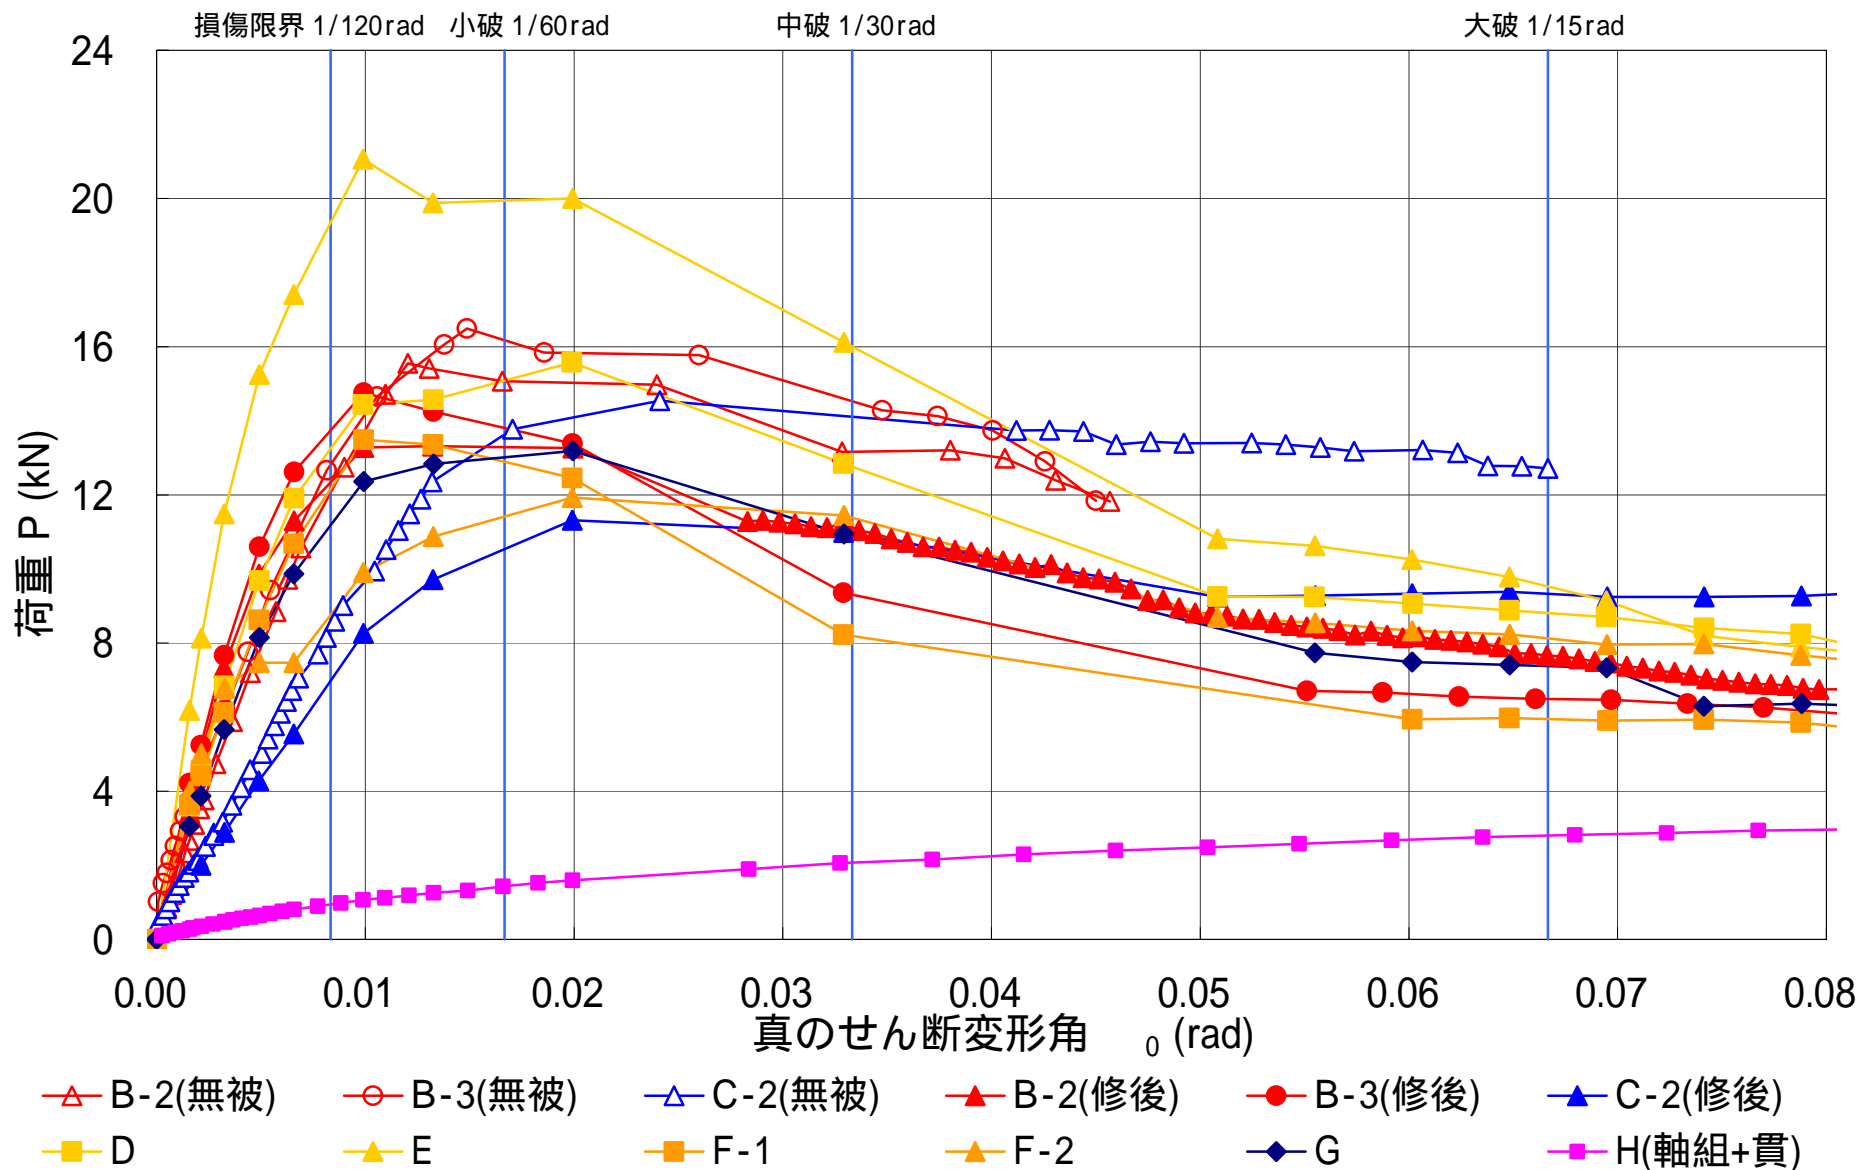
図3.1に荷重-真のせん断変形角曲線を示す。

図 3.1 荷重P-真のせん断変形角 θ_0 曲線

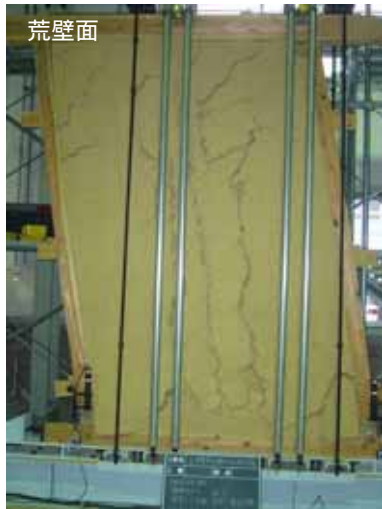
写真 3.3.28

最終加力時 荒壁面で柱 1 側の地貫が折れる。(写真 3.3.28)

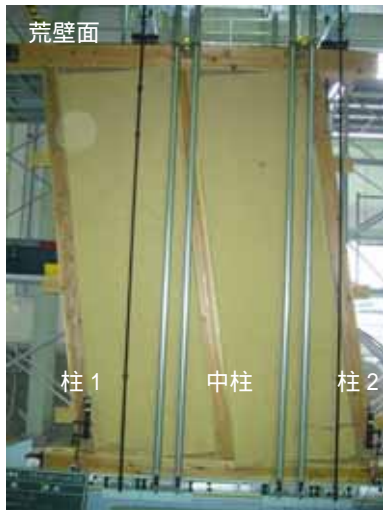
写真 3.3.38

最終加力時 荒壁面で柱 2 方向の頭貫が割れる。壁土は一体となって変形(写真 3.3.37,38)

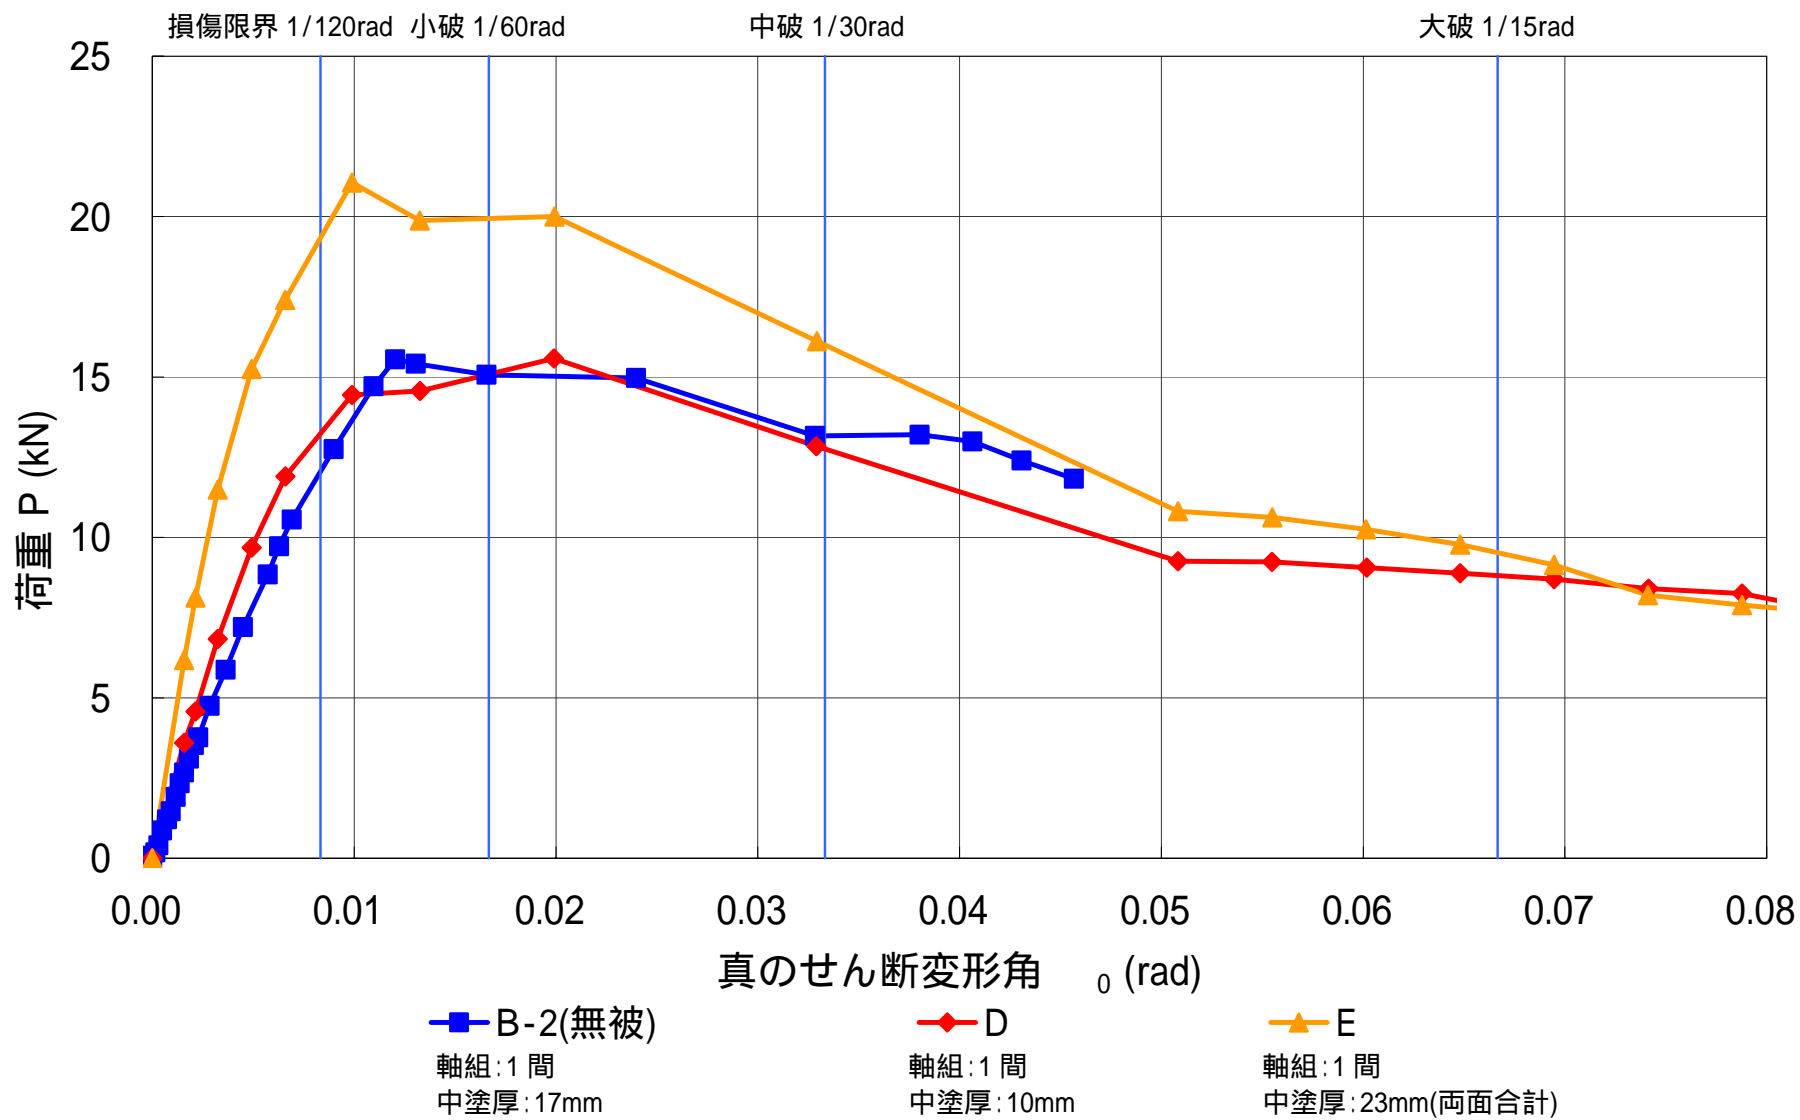
図 3.4 中塗厚さ, 片面・両面塗りの影響 荷重P-真のせん断変形角 θ_0 曲線

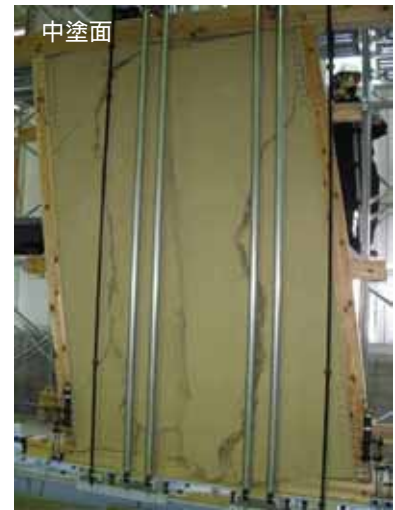
写真 3.5.20

最終加力時 中塗面で中心部の亀裂と間柱のひび割れが交わり、中塗面が剥落。(写真 3.5.20)

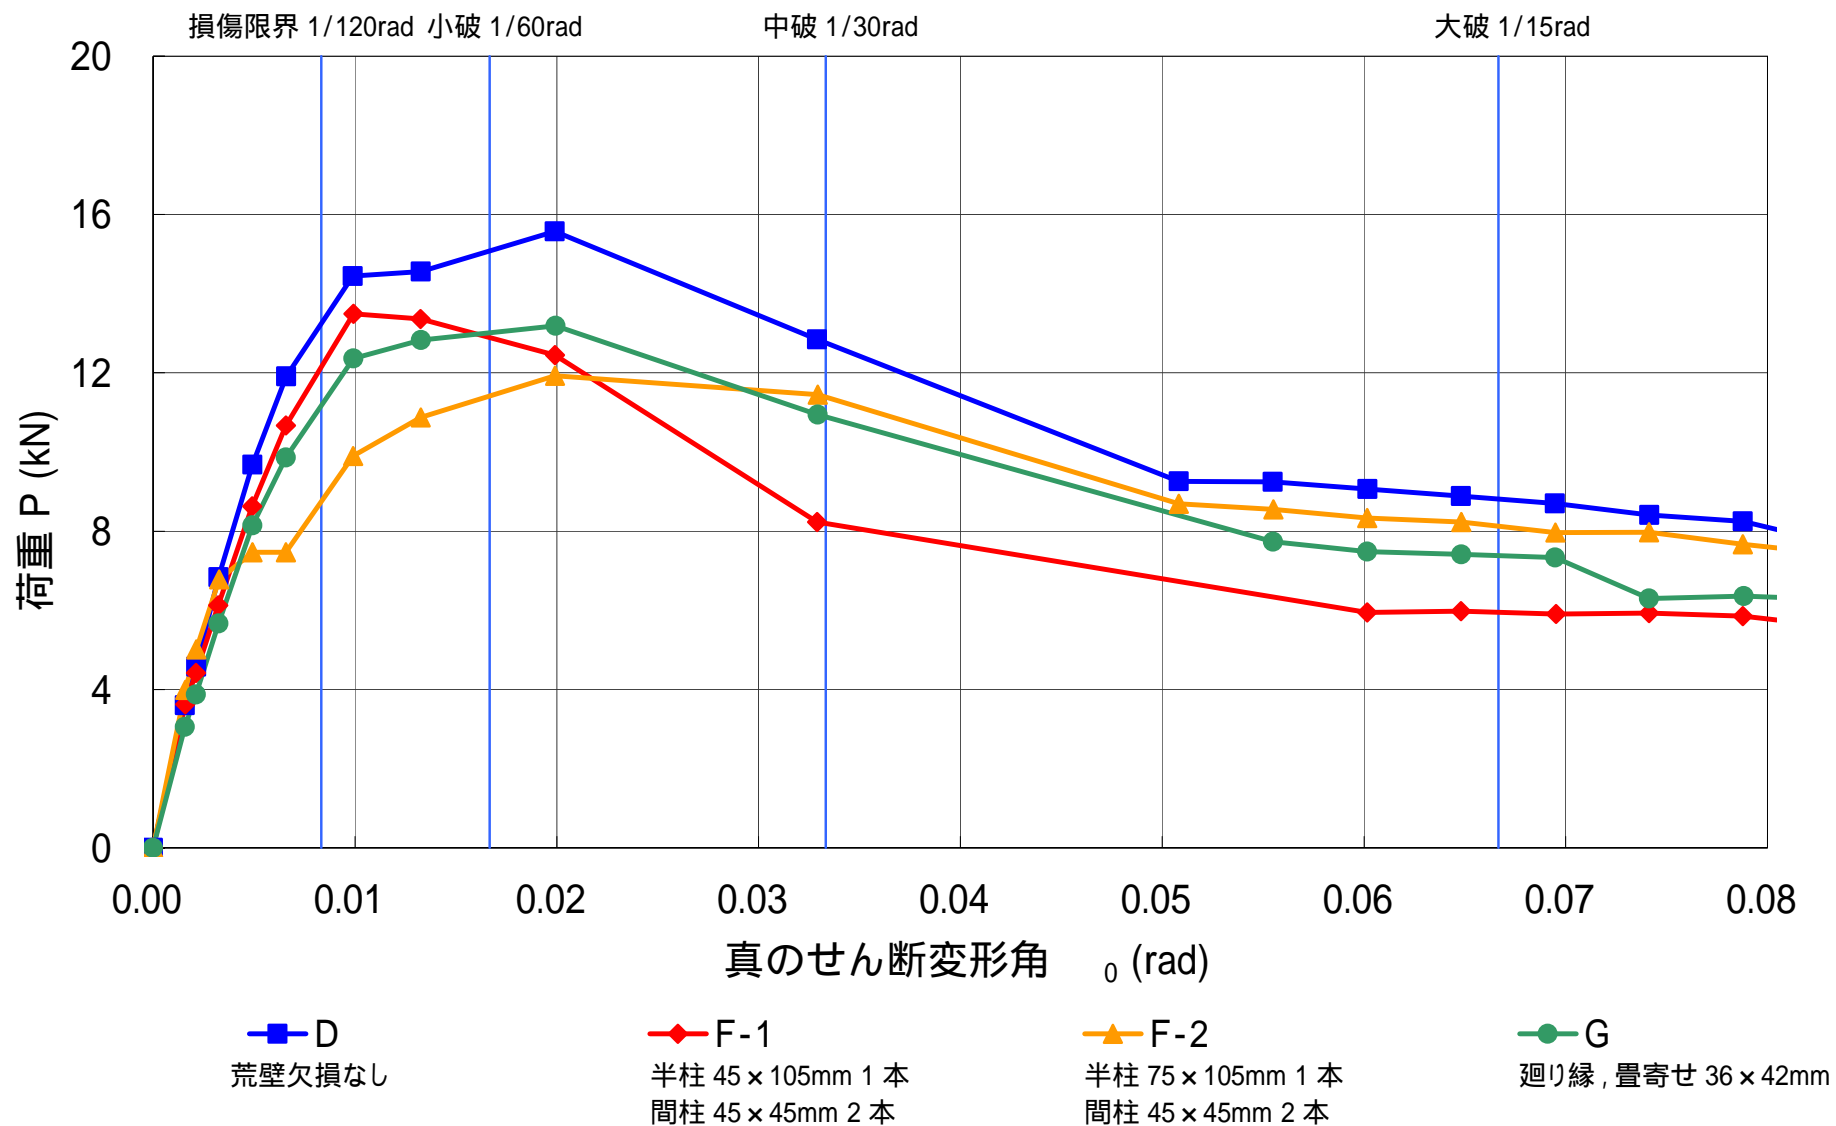
図 3.5 半柱・間柱による荒壁の欠損, 畳寄せ・廻り縁の影響 荷重P-真のせん断変形角 θ_0 曲線

和室を想定し廻り縁,畳寄せを取り付けた G 試験体は、中塗りを廻り縁,畳寄せまでとしている。D 試験体と比較して最大耐力で 0.85 倍、初期剛性で 0.84 倍、面積で 0.89 倍となっており、廻り縁,畳寄せを取り付けることにより性能が低下することが確認できる。これは、廻り縁、畳寄せの取り付けの際の固定度が不足しているためと思われる。

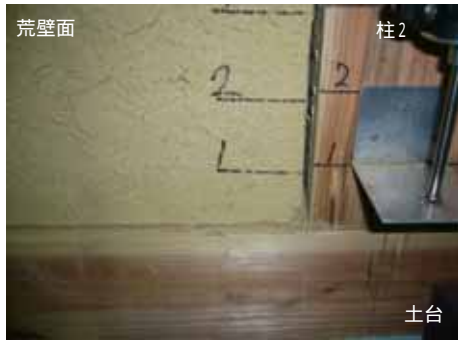
図 B-2.1 荒壁側 1/150rad

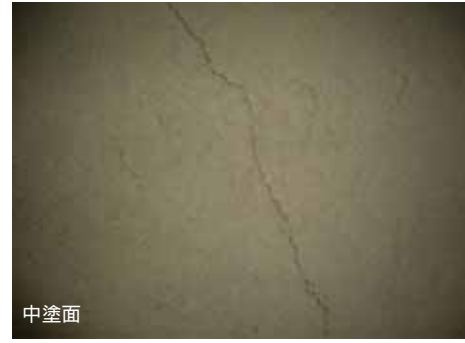
図 B-2.2 中塗側 1/75rad
